Certificado Nº: 210/26 -RELB	Início da Qualificação: 05/05/2026	Página 1 de 3

Resultado obtido na altura do pico

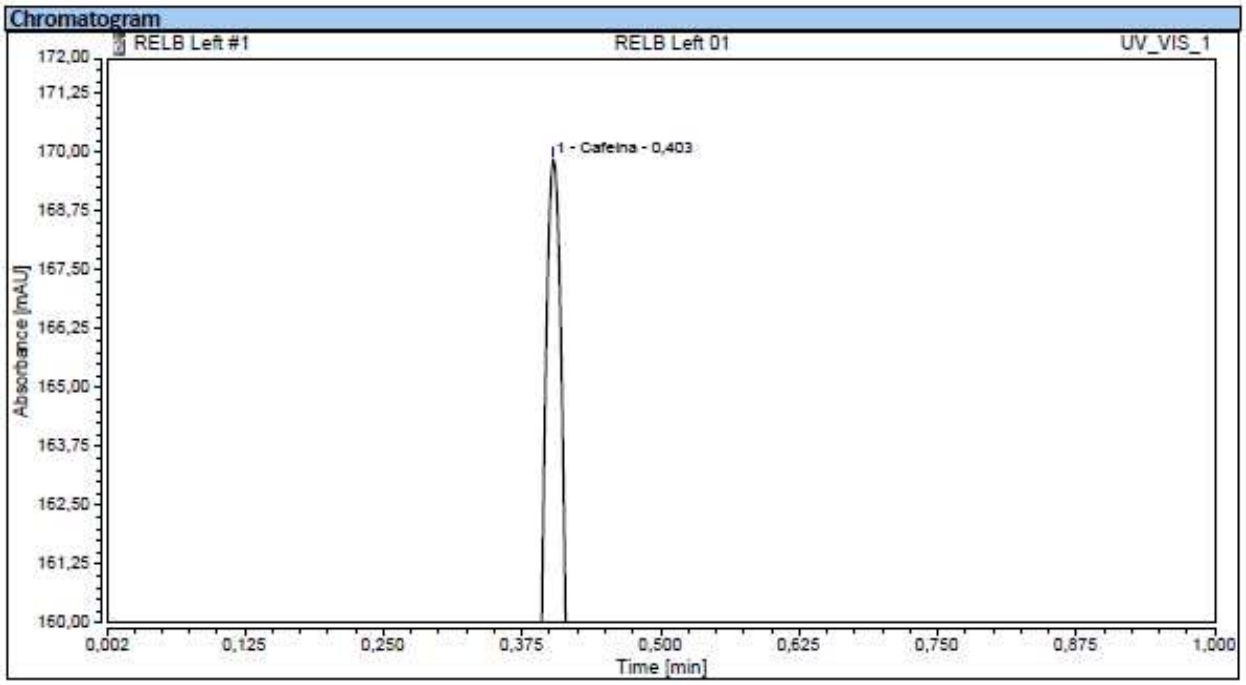
ALTURA DO PICO (mAU)
Resultado:	**168,5560**

No.	Peakname	Retention Time min	Area mAU*min	Height mAU	Relative Area %	Rel.Height %	Amount
1	Cafeína	0,403	13,3876	168,556	100,00	100,00	n.a.
Total:			**13,388**	**168,556**	**100,000**	**100,000**

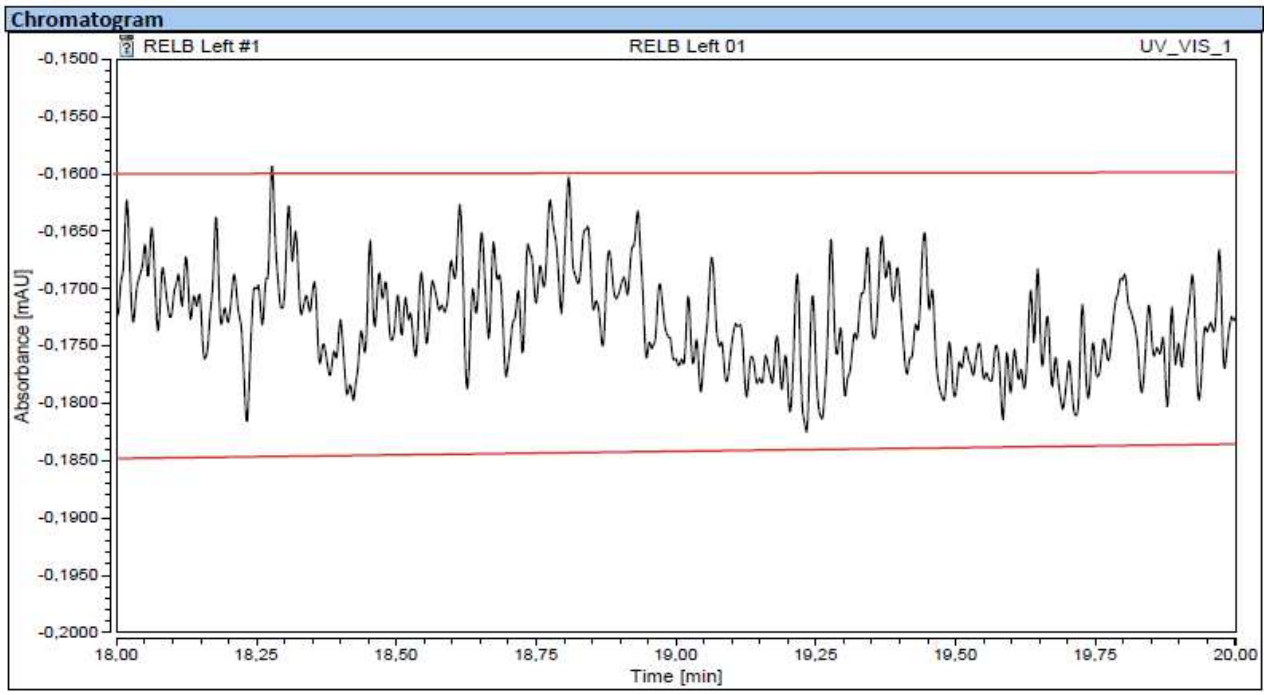
Resultado obtido no teste de sinal/ruído

Resultado:	Ruído (mAU)
VALOR MÁXIMO:	-0,1600
VALOR MÍNIMO:	-0,1850
	Ruído
	0,0250

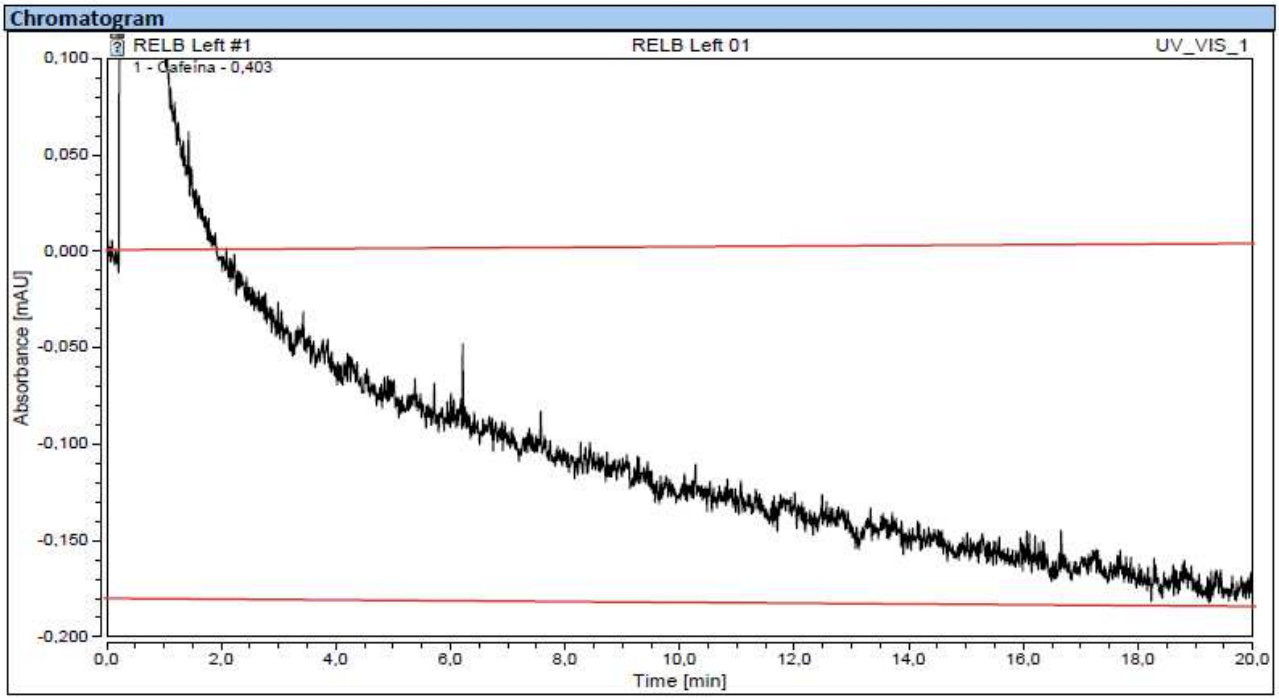
Resultado obtido no teste estabilidade da linha de base

Estabilidade da Linha de Base	Diferença 20 min	Diferença 60 min
VALOR MÁXIMO:	0,0000	0,5400
VALOR MÍNIMO:	-0,1800	
Resultado:	0,1800

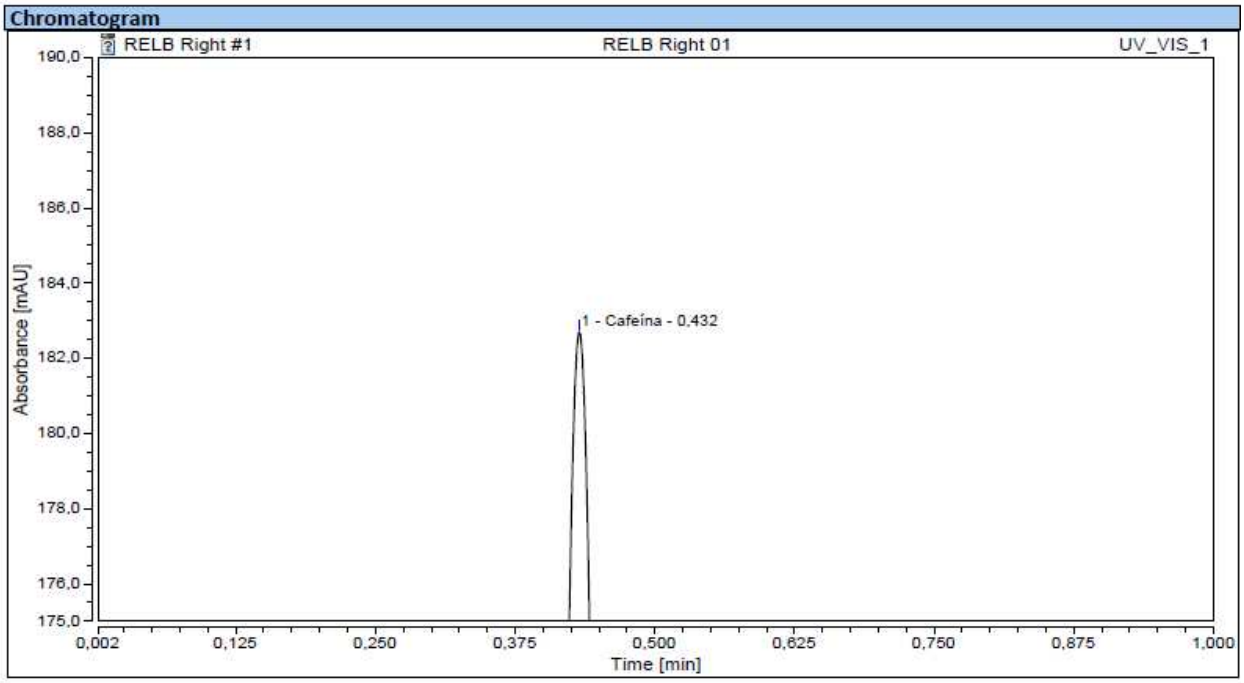
Resultado obtido na altura do pico

ALTURA DO PICO (mAU)
Resultado:	**182,6430**

No.	Peakname	RetentionTime min	Area mAU*min	Height mAU	Relative Area %	Rel.Height %	Amount
1	Cafeína	0,432	14,8522	182,643	100,00	100,00	n.a.
Total:			**14,852**	**182,643**	**100,000**	**100,000**

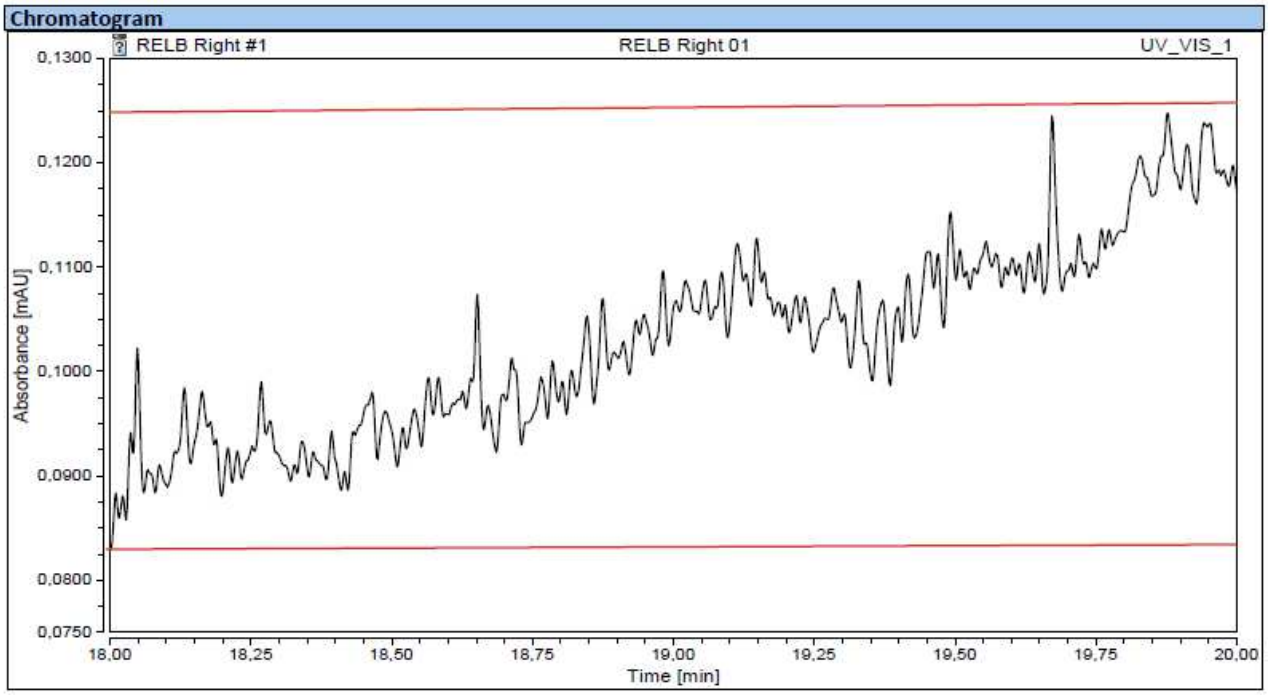
Resultado obtido no teste de sinal/ruído

Resultado:	Ruído (mAU)
VALOR MÁXIMO:	0,1250
VALOR MÍNIMO:	0,0800
	Ruído
	0,0450
