Certificado Nº: 081/25 -RELB	Início da Qualificação: 10/02/2025	Página 1 de 3

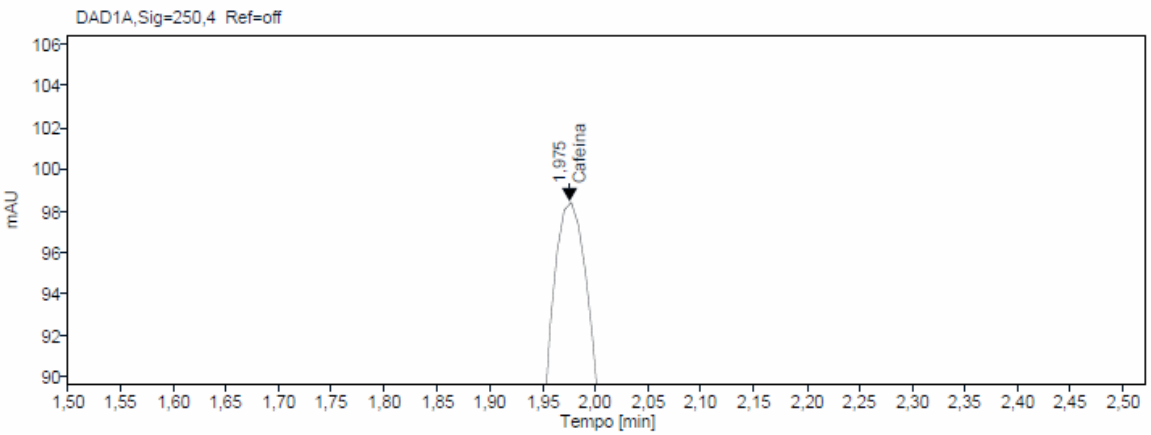
Resultado obtido na altura do pico

ALTURA DO PICO (mAU)
Resultado:	**98,1870**
