Certificado Nº: 083/25-RELB	Início da Qualificação: 10/02/2025	Página 1 de 3

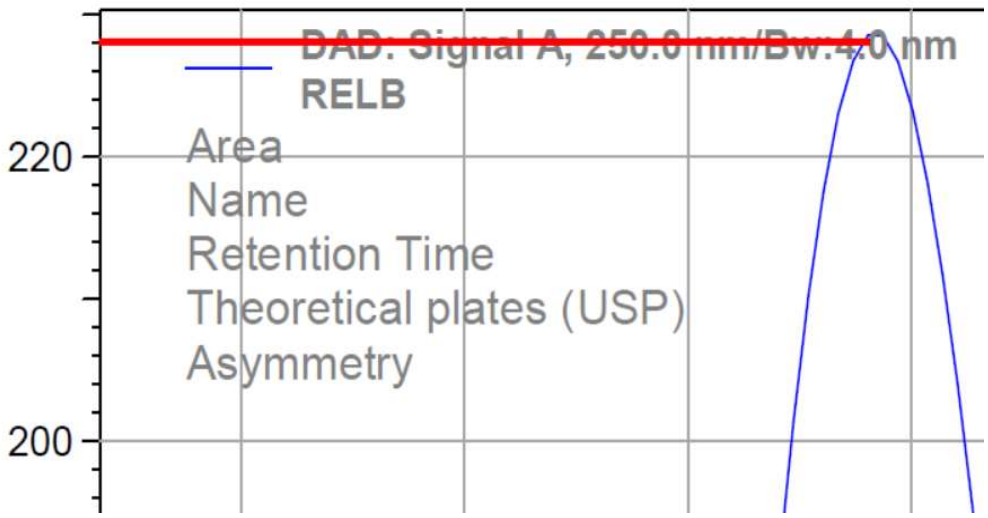
Resultado obtido na altura do pico

ALTURA DO PICO (mAU)
Resultado:	228,000
