Certificado Nº: 093/26 -RELB	Início da Qualificação: 24/02/2026	Página 1 de 3

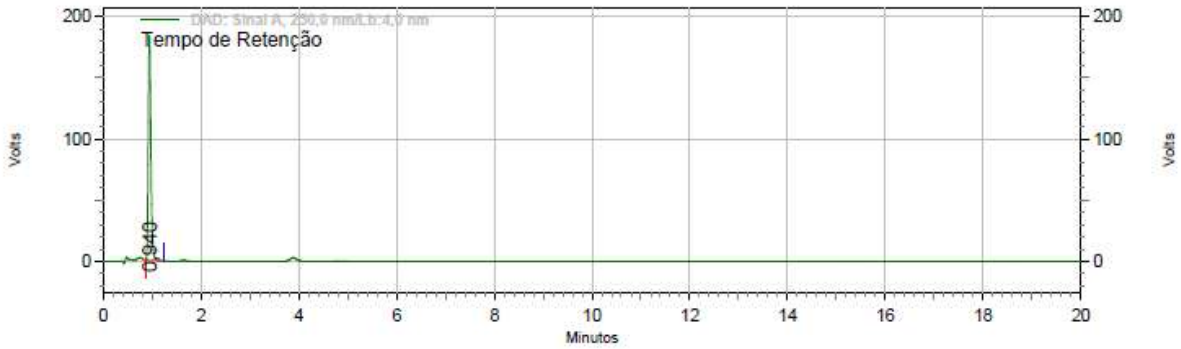
Resultado obtido na altura do pico

ALTURA DO PICO (mAU)
Resultado:	**2458,5176**

Resultados DAD:
Sinal A, 250,0
nm/Lb:4,0 nm

Tempo de Retenção	Área	Percentual de Área	Altura	Porcentagem de Altura
0,940	90813782	100,000	24585176	100,000
Totais	90813782	100,000	24585176	100,000

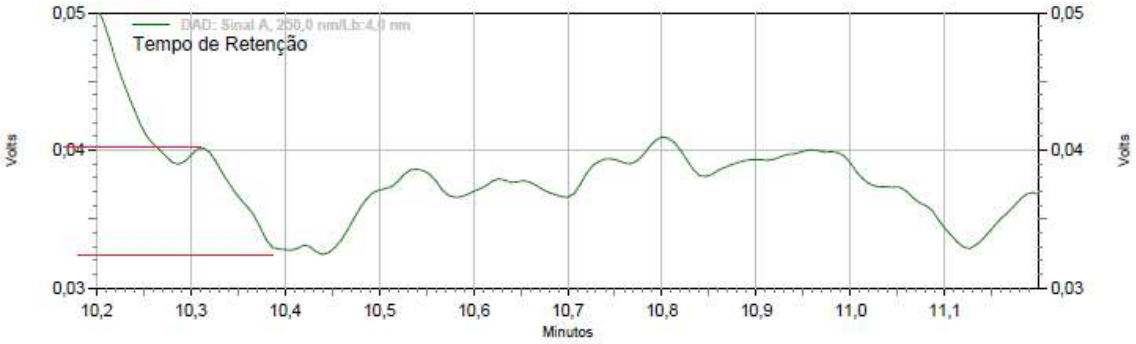
Resultado obtido no teste de sinal/ruído

Resultado:	Ruído (mAU)
VALOR MÁXIMO:	**0,0400**
VALOR MÍNIMO:	**0,0320**
	Ruído
	0,0080

Resultados DAD:
Sinal A, 250,0
nm/Lb:4,0 nm

Tempo de Retenção	Área	Percentual de Área	Altura	Porcentagem de Altura
0,940	90813782	100,000	24585176	100,000
Totais	90813782	100,000	24585176	100,000

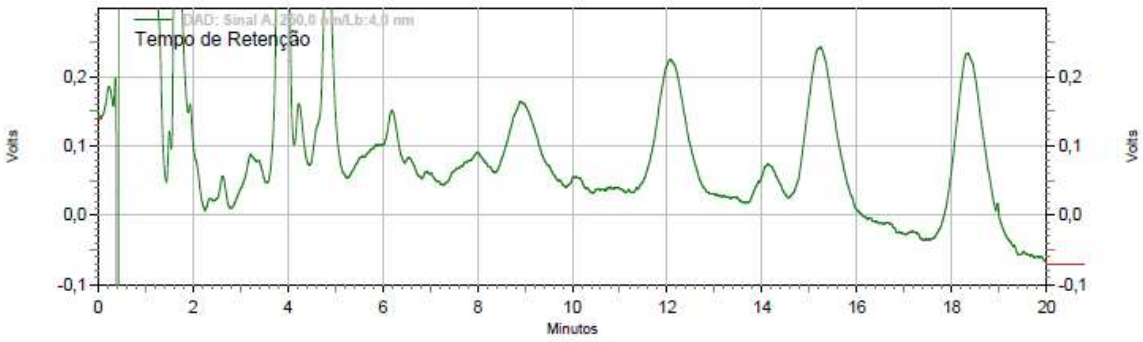
Resultado obtido no teste estabilidade da linha de base

Estabilidade da Linha de Base	Diferença 20 min	Diferença 60 min
VALOR MÁXIMO:	**0,1400**	**0,6300**
VALOR MÍNIMO:	**-0,0700**	
Resultado:	**0,2100**

Resultados DAD:
Sinal A, 250,0
nm/Lb:4,0 nm

Tempo de Retenção	Área	Percentual de Área	Altura	Porcentagem de Altura
0,940	90813782	100,000	24585176	100,000
Totais	90813782	100,000	24585176	100,000
