Certificado Nº:187/26 - RELB	Início da Qualificação: 13/04/2026	Página 1 de 3

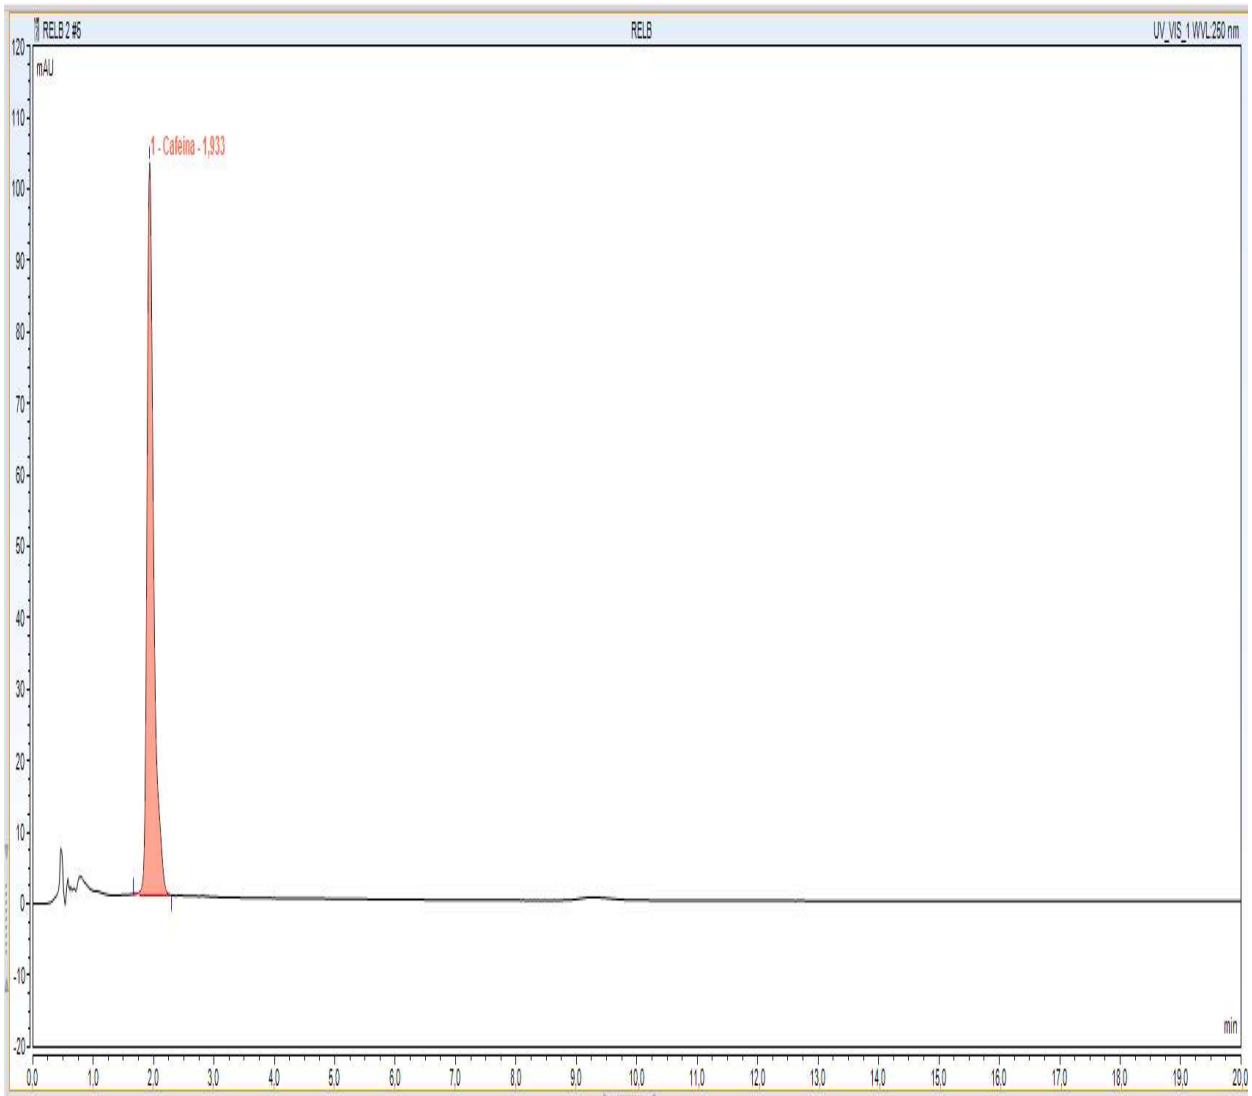
Resultado obtido na altura do pico

ALTURA DO PICO (mAU)
Resultado:	**102,4600**

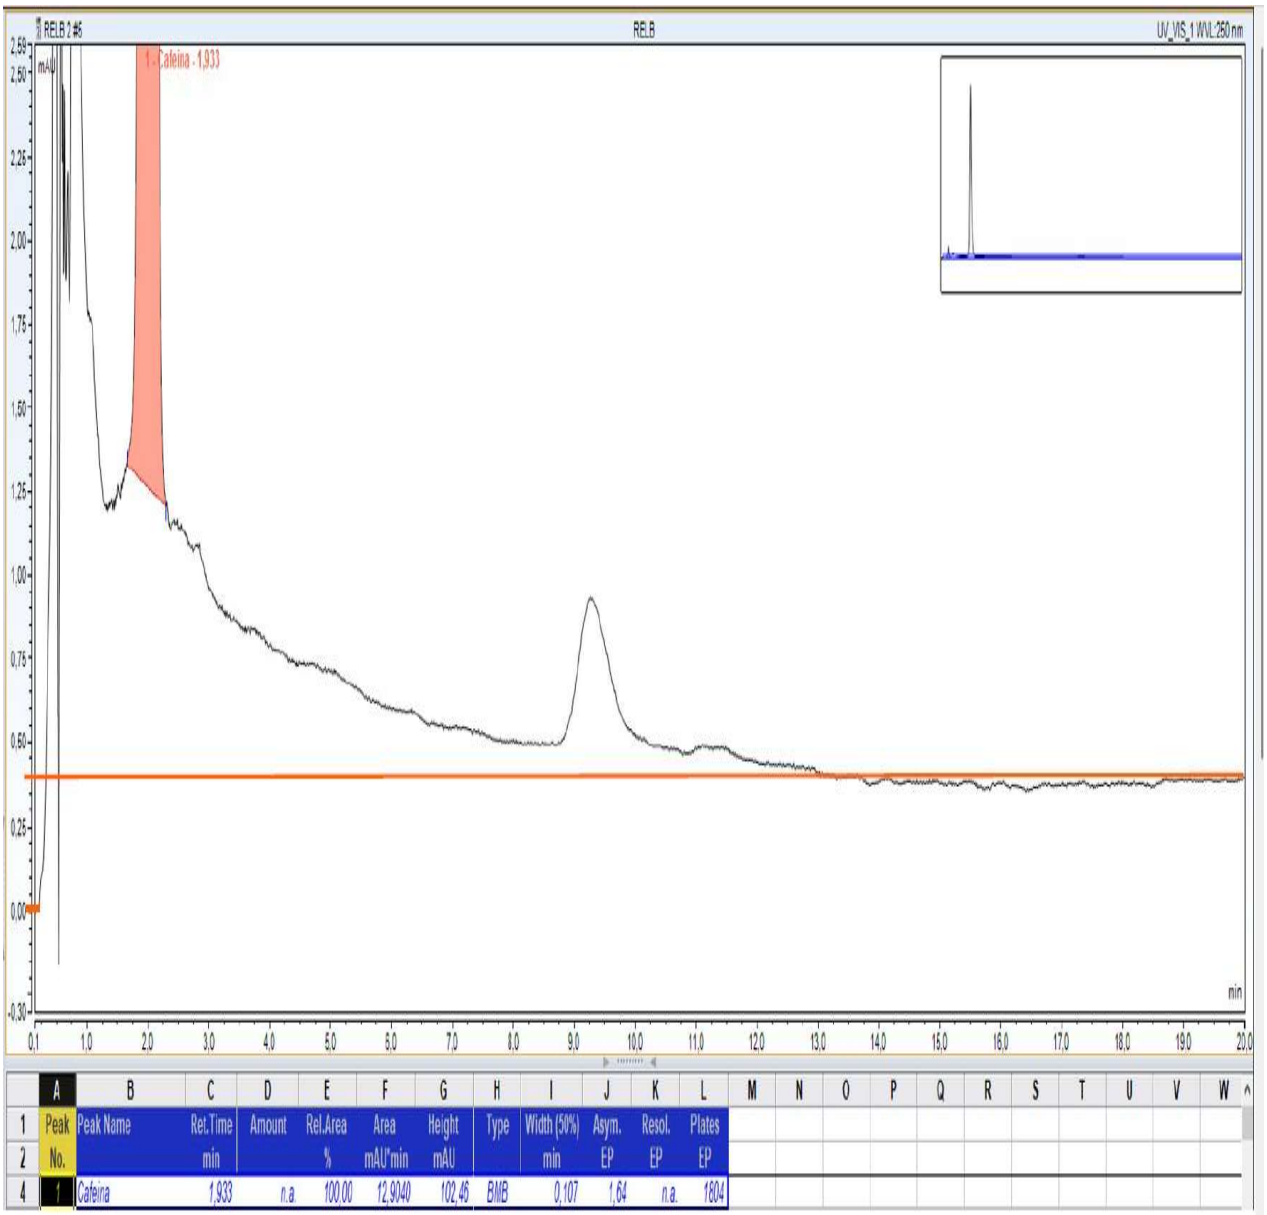
Resultado obtido no teste de sinal/ruído

Resultado:	Ruído (mAU)
VALOR MÁXIMO:	0,3825
VALOR MÍNIMO:	0,3765
	Ruído
	0,0060
