EQUIPAMENTO:
ULTRAPURIFICADOR DE ÁGUA MILLIPORE

TAG:
MIQ005

TESTES DE FUNCIONAMENTO E DE DESEMPENHO REALIZADOS APÓS A MONTAGEM DO EQUIPAMENTO

Data: **28/05/2025**

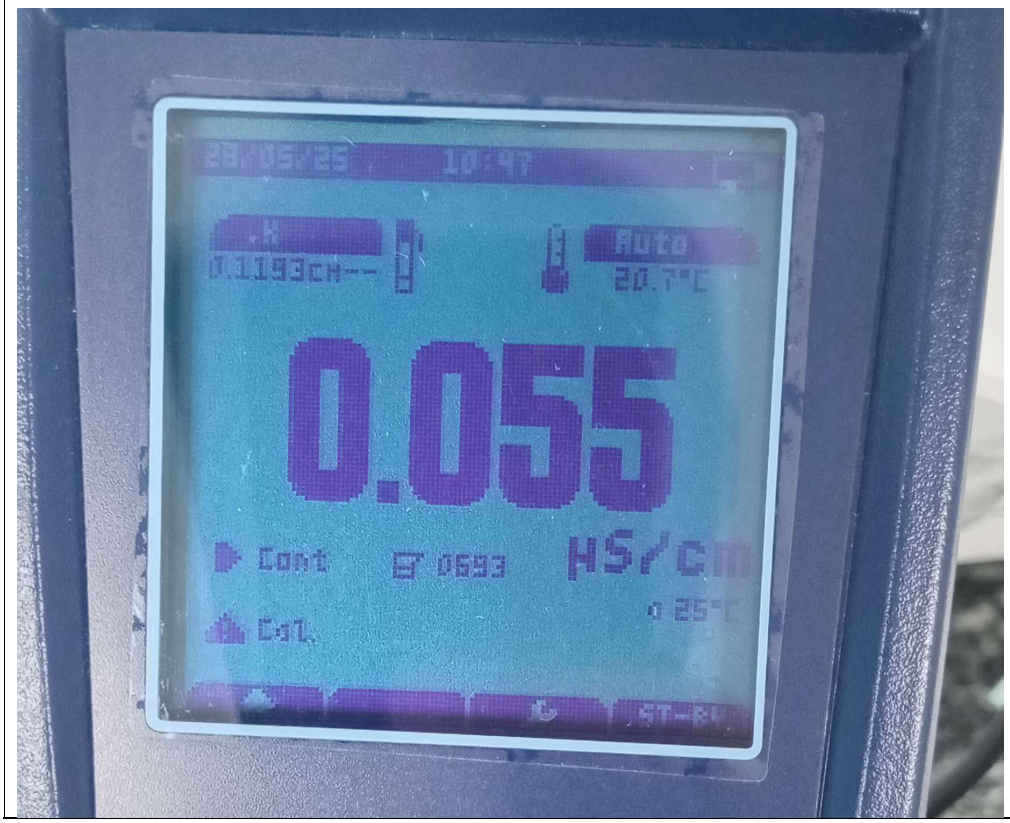
Procedimento do desempenho do equipamento		Aprovado		
		Sim	Não	N/A
Teste de Desempenho	Leitura da Qualidade da Água Produzida.	☒	☐	☐

0.066
Cont
µS/cm
Cal.
