Certificado Nº: 000/00 -RELB	Início da Qualificação:	Página 1 de 3

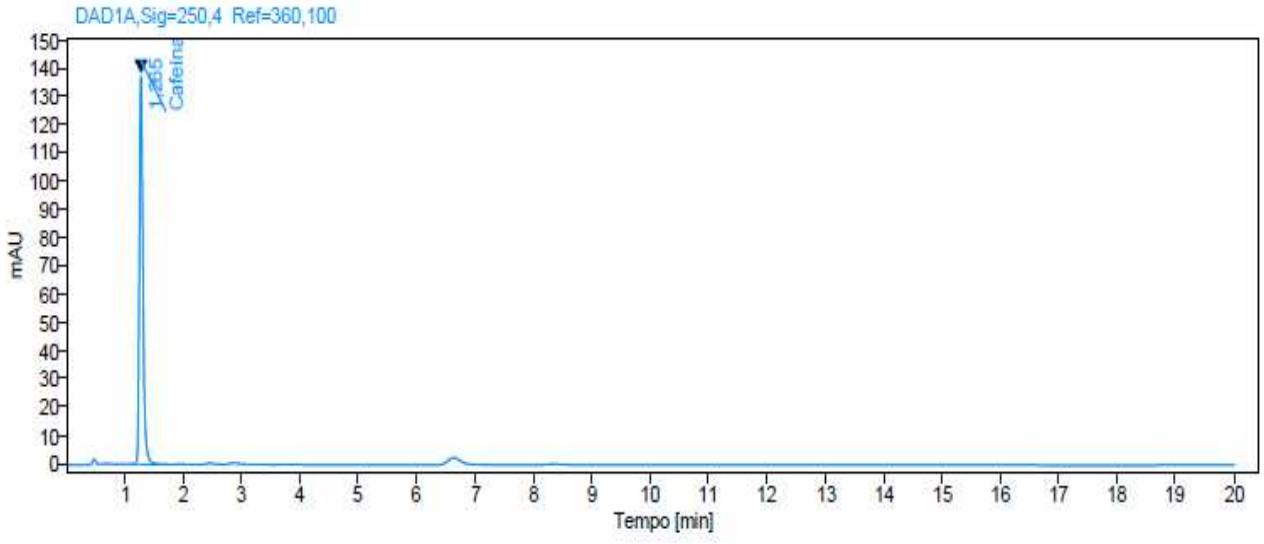
Resultado obtido na altura do pico

ALTURA DO PICO (mAU)
Resultado:	**138**

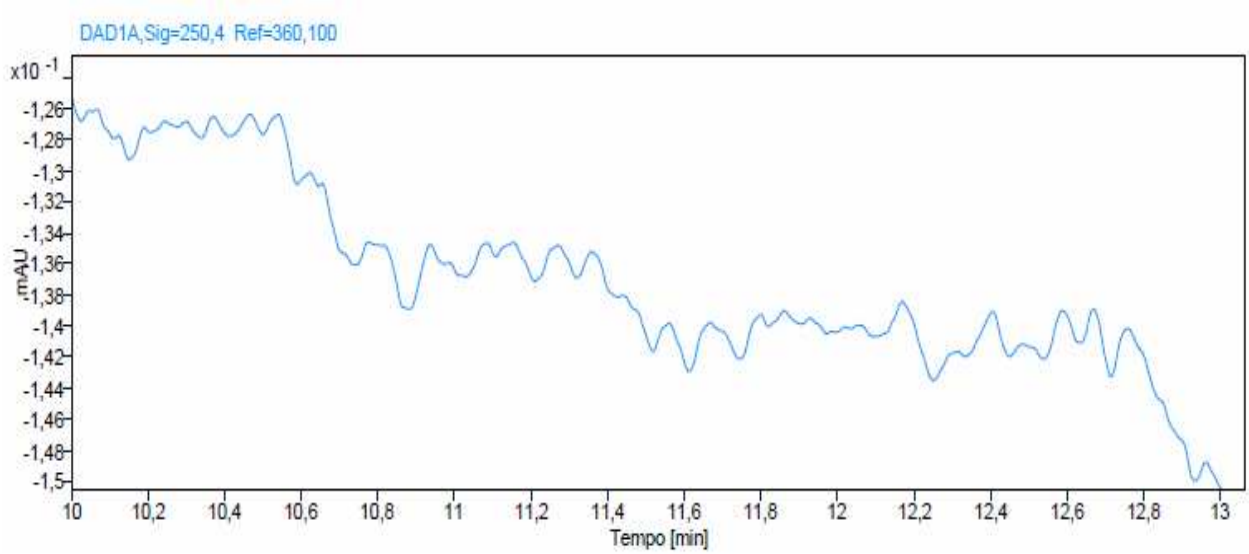
Resultado obtido no teste de sinal/ruído

Resultado:	Ruído (mAU)
VALOR MÁXIMO:	**-0,1260**
VALOR MÍNIMO:	**-0,1500**
	Ruído
	0,0240

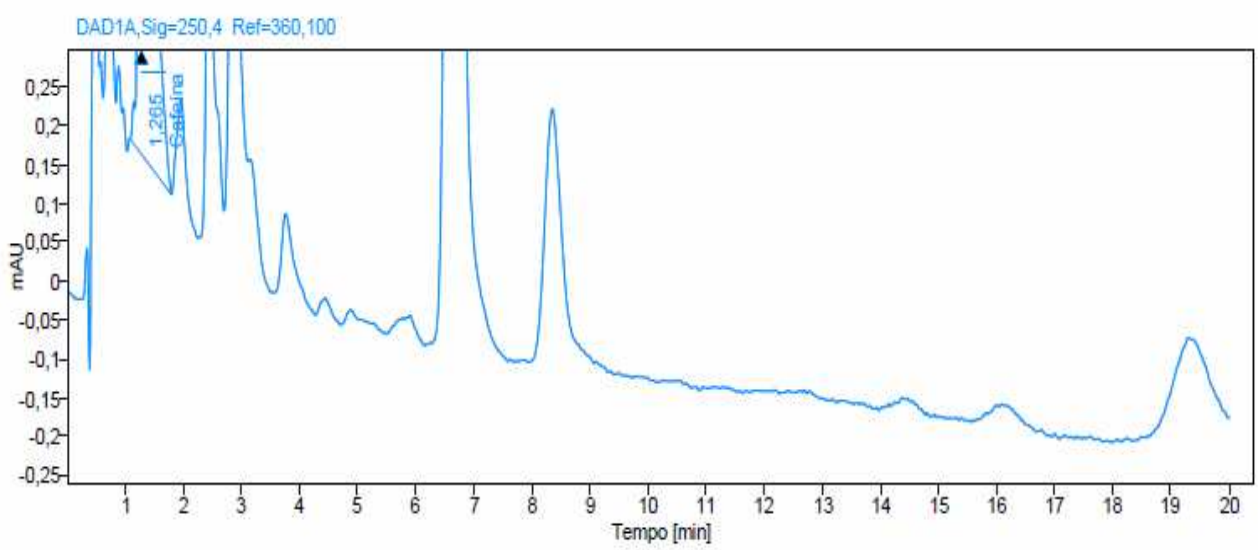
Resultado obtido no teste estabilidade da linha de base

Estabilidade da Linha de Base	Diferença 20 min	Diferença 60 min
VALOR MÁXIMO:	**0,2000**	**1,2000**
VALOR MÍNIMO:	**-0,2000**	
Resultado:	**0,4000**
