Certificado Nº: 000/00 -RELB	Início da Qualificação:	Página 1 de 3

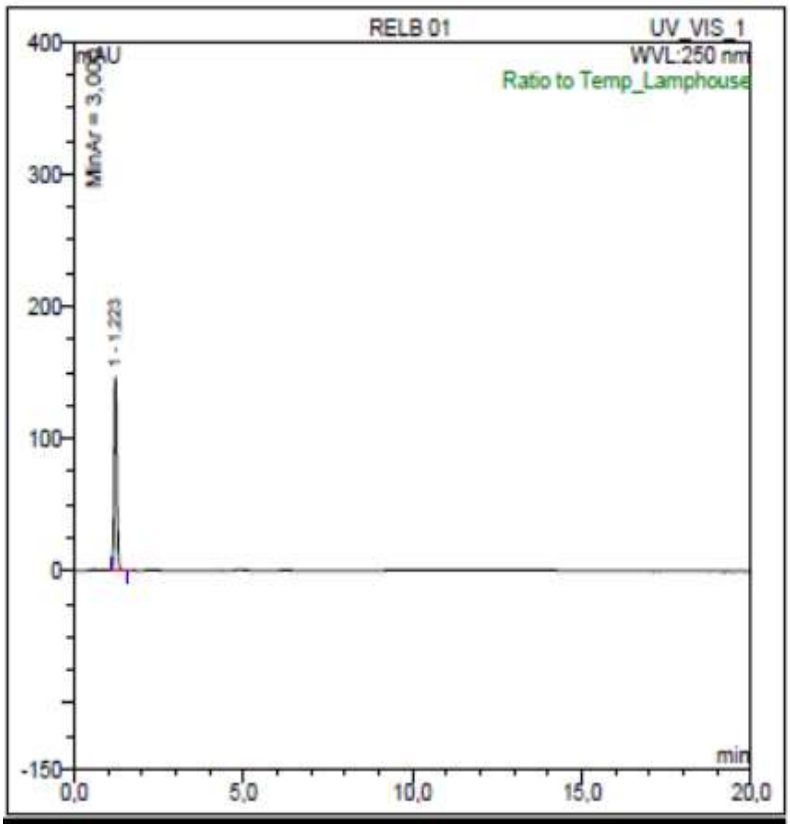
Resultado obtido na altura do pico

ALTURA DO PICO (mAU)
Resultado:	146

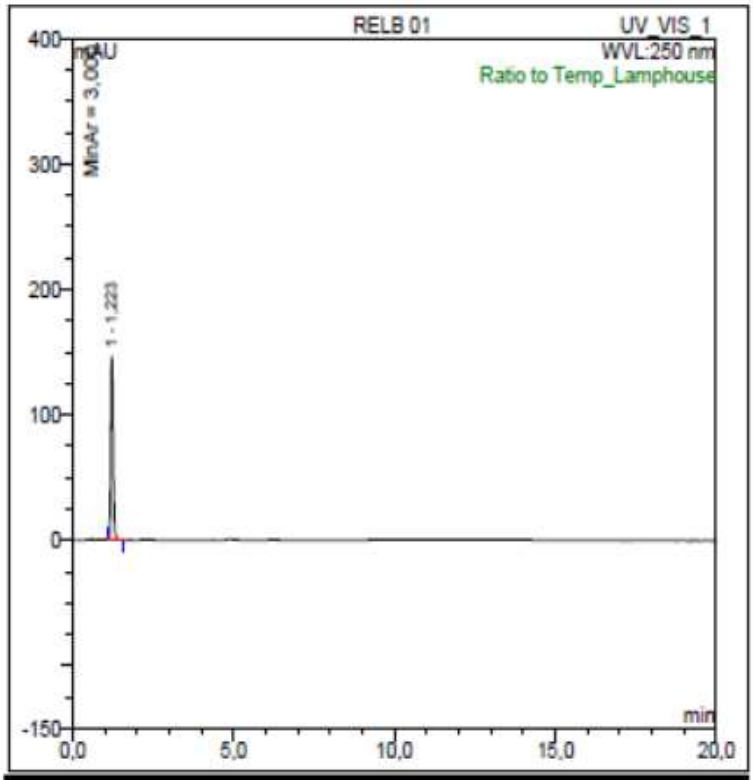
Resultado obtido no teste de sinal/ruído

Resultado:	Ruído (mAU)
VALOR MÁXIMO:	**0,0436**
VALOR MÍNIMO:	**0,0000**
	Ruído
	0,0436

$$N = H/S$$

$$N = 146,443/3354,3$$

$$N = 0,0436$$
