Certificado Nº: 000/00 -RELB	Início da Qualificação:	Página 1 de 3

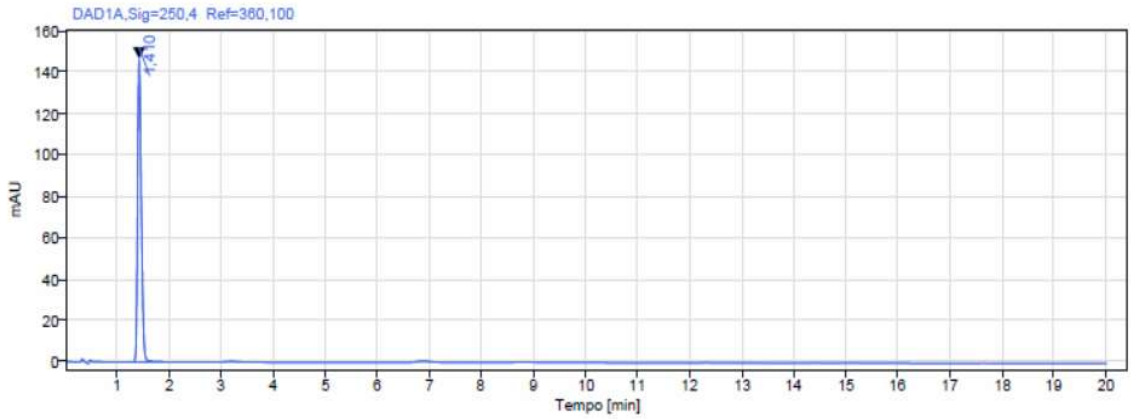
Resultado obtido na altura do pico

ALTURA DO PICO (mAU)
Resultado:	**147**

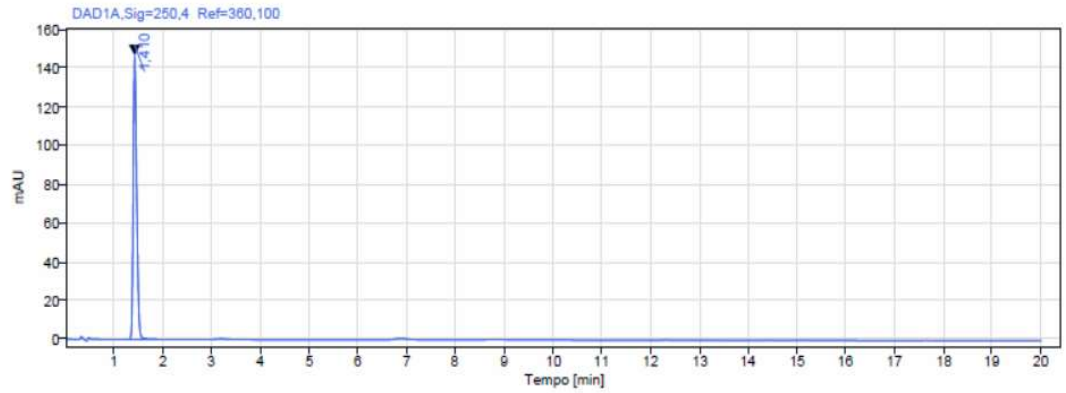
Resultado obtido no teste de sinal/ruído

Resultado:	Ruído (mAU)
VALOR MÁXIMO:	**0,0290**
VALOR MÍNIMO:	**0,0000**
	Ruído
	0,0290
