Relatório SRELB

Detector DAD – ACCELA PDA DETECTOR – N/S 81307	Data: 21/11/2022

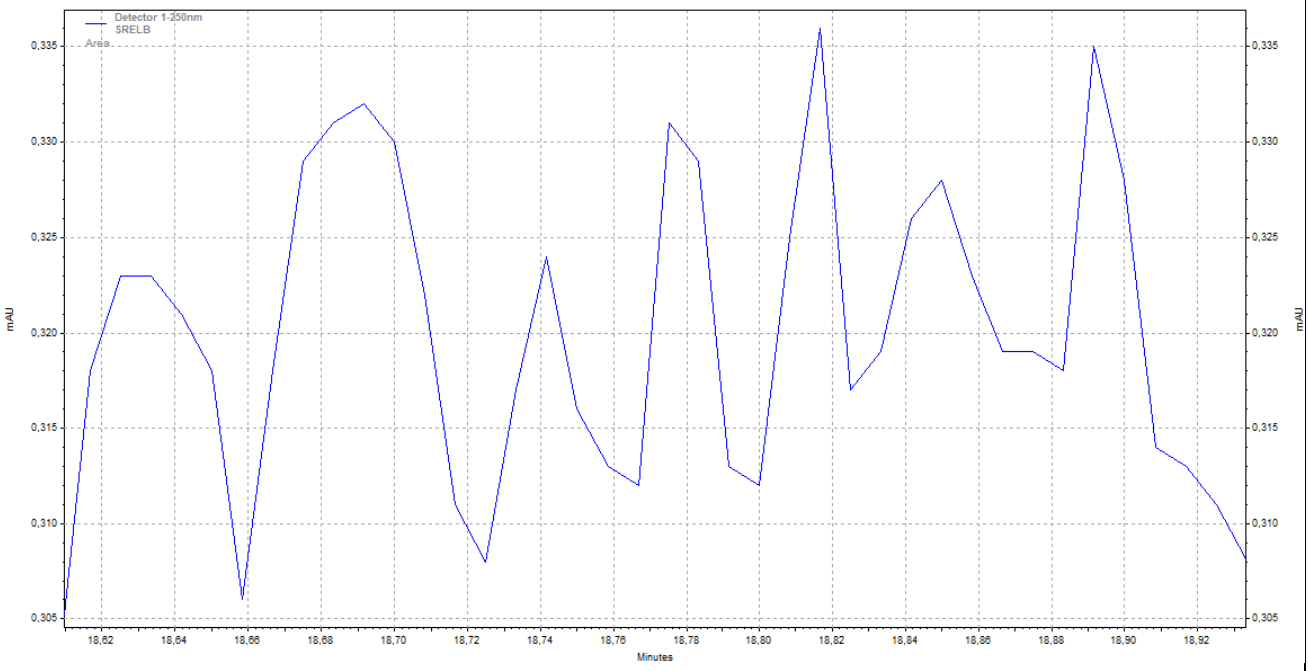
Ruído:

Valor máximo: 0.336 mAU	**Diferença: 0.031 mAU**
Valor mínimo: 0.305 mAU

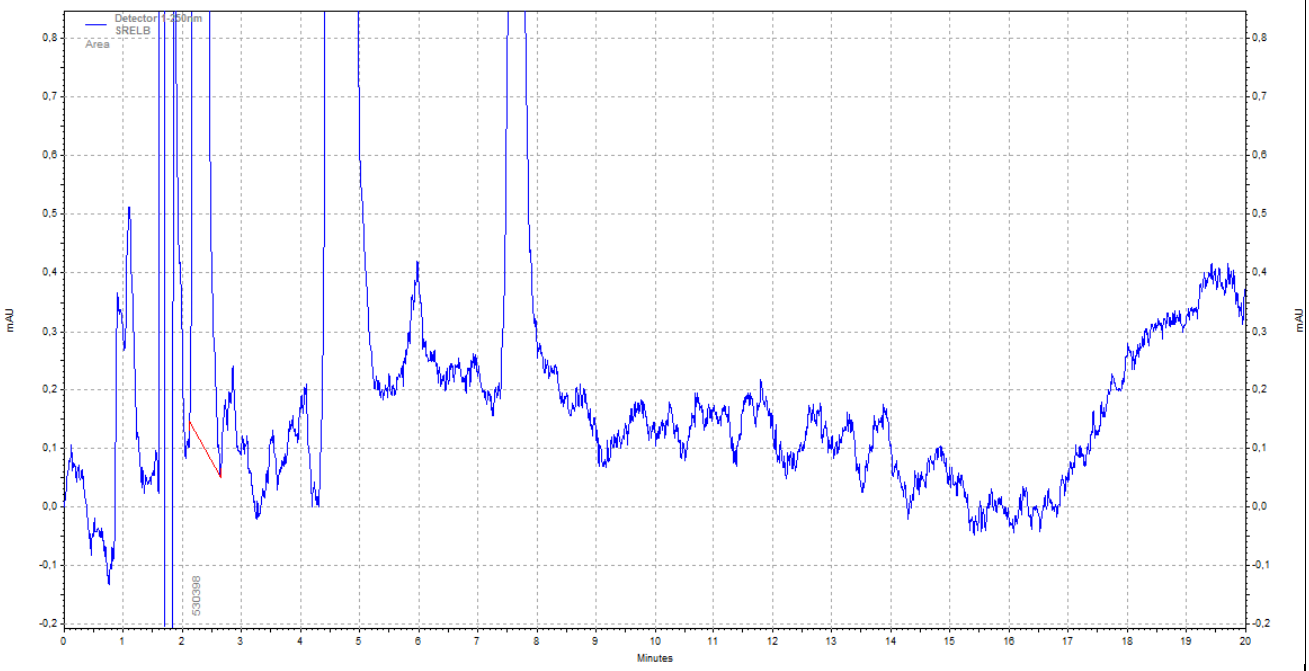
Estabilidade da Linha de Base:

Valor máximo: 0.370 mAU	**Diferença (em 20 minutos): 0.370 mAU**
Valor mínimo: 0.000 mAU	**Diferença (em 60 minutos): 0.370 x 3 = 1.110 mAU**
