Certificado Nº:529/25 - RELB	Início da Qualificação: 17/11/2025	Página 1 de 3

Resultado obtido na altura do pico

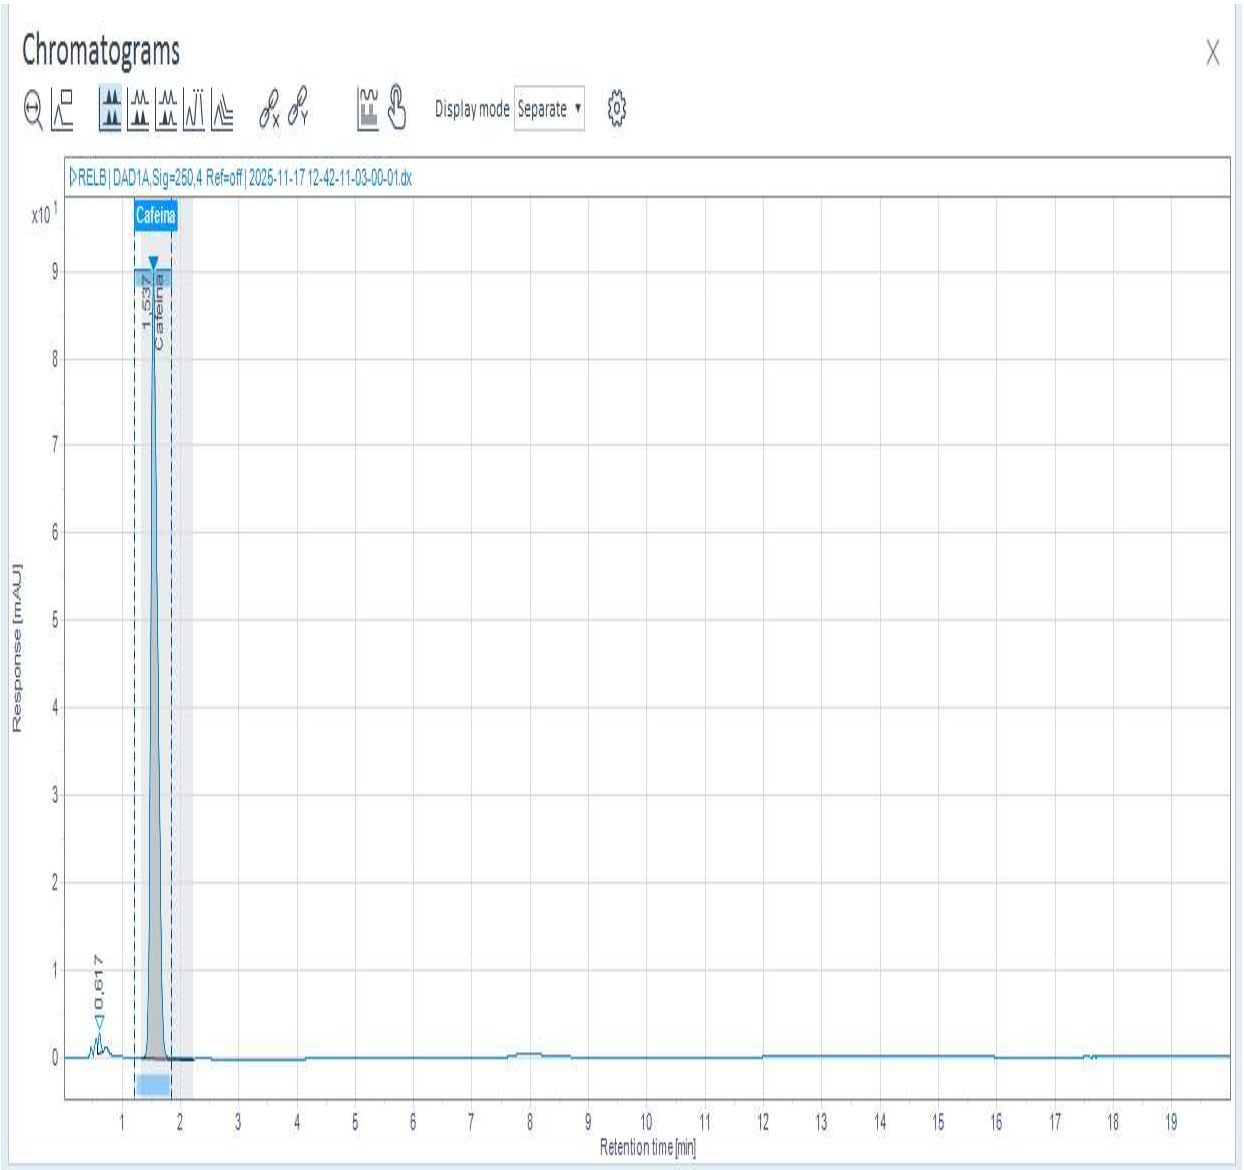
ALTURA DO PICO (mAU)
Resultado:	**89,7250**

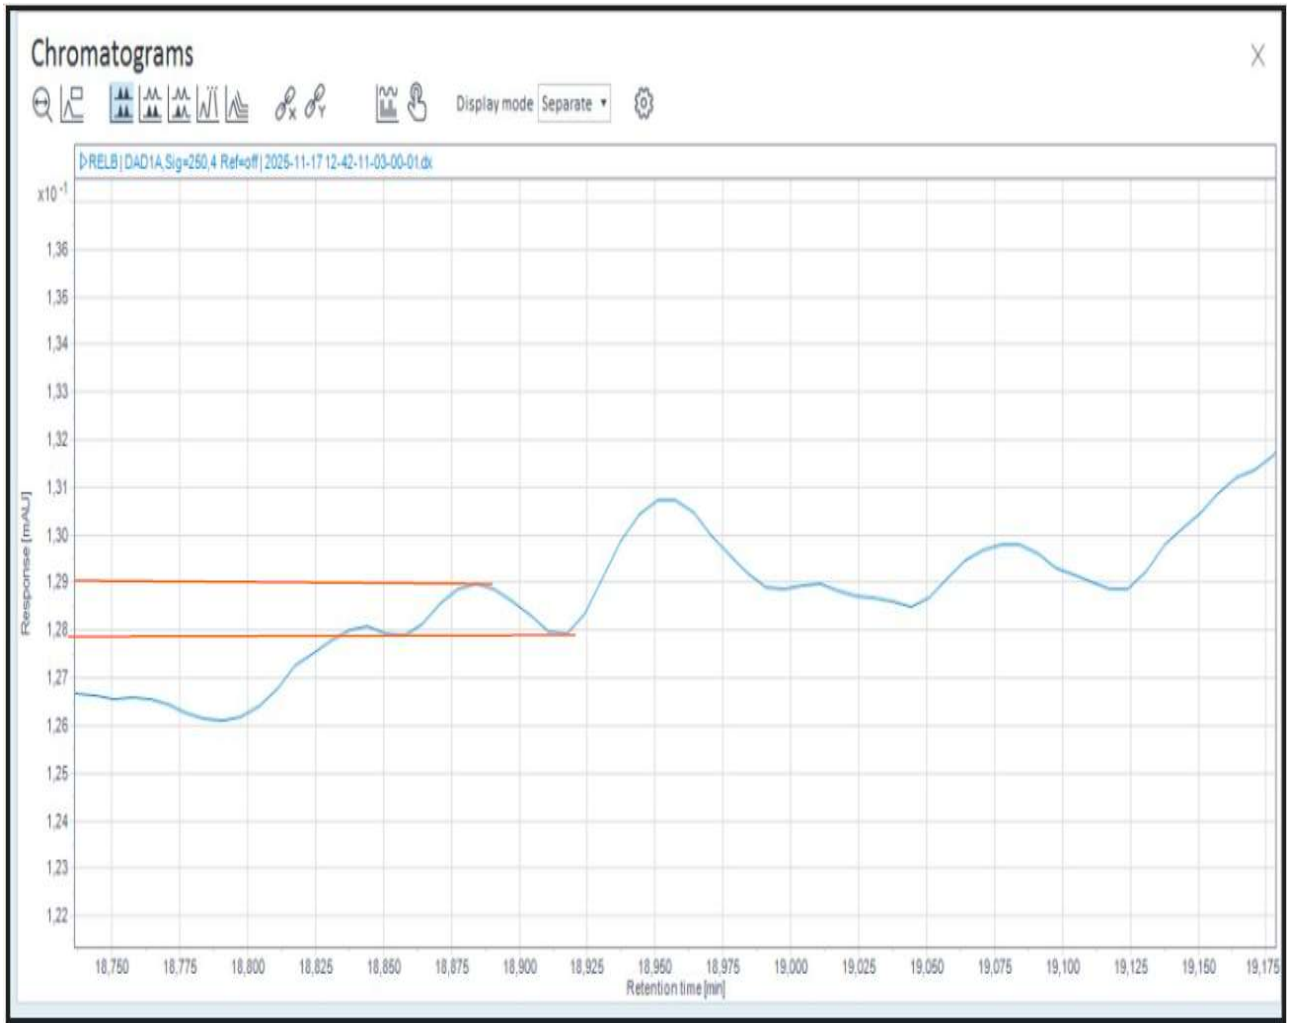
Resultado obtido no teste de sinal/ruído

Resultado:	Ruído (mAU)
VALOR MÁXIMO:	1,2900
VALOR MÍNIMO:	1,2790
	Ruído
	0,0110
